惠东县大岭街道“2·3” 坠亡事故调查报告

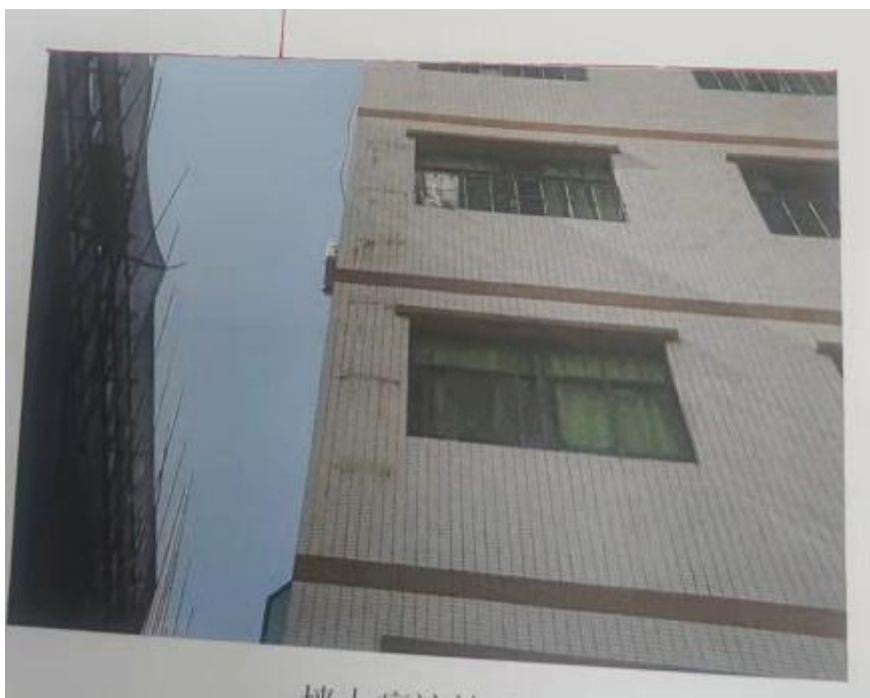
图 1-作业位置

死者翁某，因在大岭艾**鞋厂 3-4 楼外墙进行拆除广告牌作业，坐在广告牌上做拆除广告牌作业，严重违规操作，不听工人劝阻，严重违反相关安全操作规程及安全技术要求，高处作业未佩戴安全带¹，无任务防护的情况下²，因失衡，失去重心，从广告牌上摔下，致急性闭合性特重型颅脑损伤死亡。
