惠东县港口度假区“11·04”坠落事故 调查组调查报告

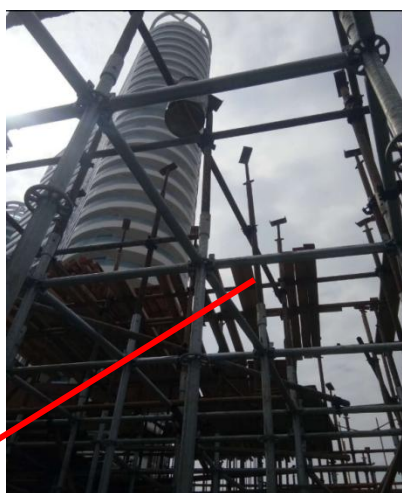
事发地点：陈志明进行模板安装作业位置

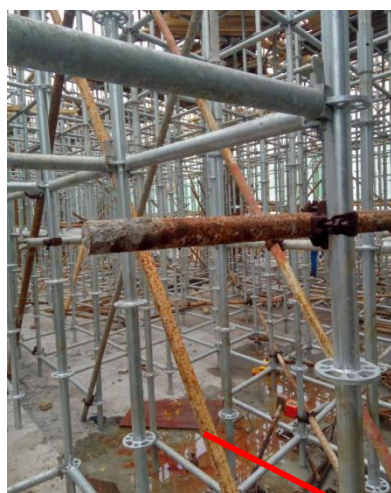
事发地点：陈志明高处坠落地地点
