惠东县港口滨海旅游度假区“3·10”事故调查报告

2019年3月10日9时35分许，位于港口滨海旅游度假区沙咀尾片区的海百纳东方丽景酒店装修施工工地现场，发生一起脚手架坍塌事故，造成1人死亡，2人受伤。依据《安全生产法》《生产安全事故报告和调查处理条例》（国务院令 第493号）等法律法规的规定，县政府批准成立了惠东县港口滨海度假区“3·10”事故调查组（以下简称事故调查组），由县应急管理局局长蔡佩洲任组长，县纪委监委、公安局、应急管理局、港口管委会、总工会、住建局有关负责同志为成员的事故调查组，迅速开展事故调查工作。

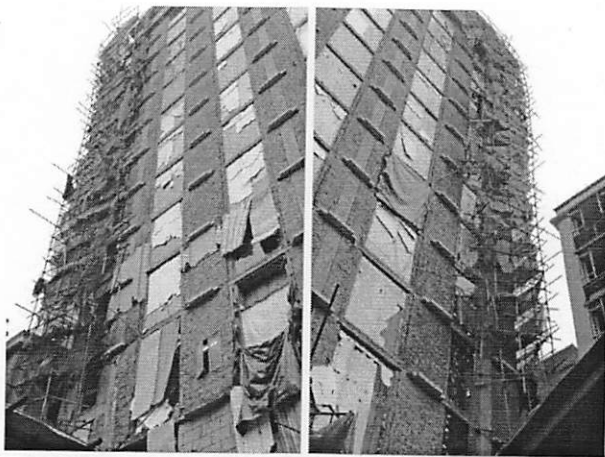
图一

2019年3月10日9时35分许，李京广擅自带领罗日太、吕起磊等五名工人在海百纳酒店第六层东侧进行玻璃安装作业，李京广、吕起磊、罗日太三人在外脚手架上作业，其余三名工人在酒店六楼作业。在安装过程中，海百纳酒店东侧外脚手架失稳坍塌（如图一），致使在东侧外脚手架上工作的李京广、吕起磊和罗日太三人随架体落下被垮塌的脚手架钢管压住。经现场救援，三名被困人员分别于11时许、11时43分许、12时13分许被成功救出，李京广、吕起磊分别送往平海卫生院和县第二人民医院进行治疗，二人生命体征平稳；罗日太经送港口卫生院抢救无效宣告死亡。

(2) 架体基础未硬化：坍塌部位架体基础只用垫板，未进行其他硬化处理，无相关地质报告；

(3) 剪刀撑设置不规范：现场未连续设置剪刀撑；

(4) 连墙件构造方式不符合规范：现场采用的连墙方式为“膨胀螺丝+焊接+扣件”的方式，该外架的膨胀螺丝未经过抗拔检验，焊缝未经过探伤检验，该连墙件的刚性无法保证。

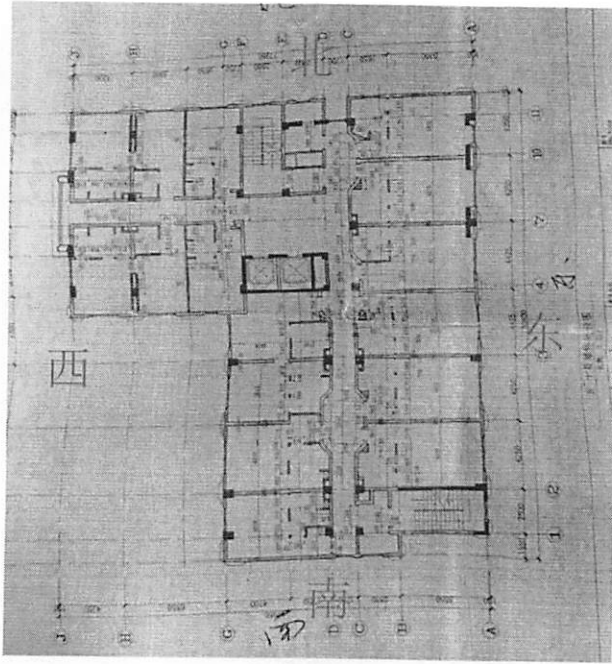
图二

根据可查询的气象部门有关信息显示（中国天气网历史天气查询），港口度假区范围内 3 月 4 日-10 日之间雨势不断，并伴有短时大风，导致海百纳酒店东侧部位基础下沉，使该工程外设脚手架受力不均。且由于连日大雨，脚手架外部围网及脚手架内部部分废渣土未及时清理情况导致脚手架整体负重增加。
